DIAGNÓSTICO TEMPORAL E SAZONAL DA PAISAGEM E IMPACTOS ANTROPOGÊNICOS: Avaliação Ambiental de uma Bacia Hidrográfica Utilizando Protocolo de Avaliação Rápida (PAR)

TEMPORAL AND SEASONAL LANDSCAPE DIAGNOSIS AND ANTHROPOGENIC IMPACTS: ENVIRONMENTAL ASSESSMENT OF A WATERSHED USING THE RAPID ASSESSMENT PROTOCOL

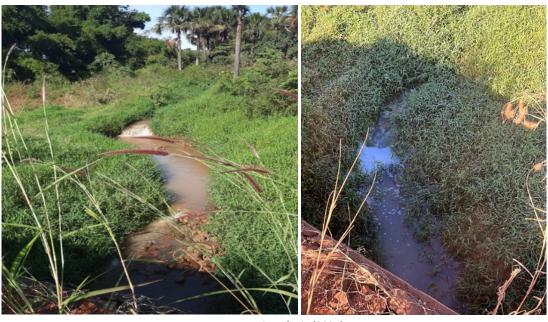
Figura 3 – Córrego Rocha no período chuvoso e seco respectivamente em Rio Verde, Goiás

A presença de espuma foi observada em grande parte dos córregos da bacia estudada, indicando uma condição preocupante em relação à qualidade da água. Esta ocorrência generalizada de espuma pode ser atribuída, em grande parte, ao despejo incorreto de esgoto doméstico na região. O lançamento inadequado de resíduos domésticos contribui para a carga de poluentes nos cursos d'água, levando à formação de espuma como resultado da decomposição de matéria orgânica e da presença de tensoativos, que são comumente encontrados em detergentes e produtos de limpeza (Figura 3).
